# Tilstandsvurdering

| Overordnede oplysninger | | | |
|---|---|---|---|
| Afdelingsnavn | 1074-6, Sundbygård, AlmenBolig+ | Afdelingsnr. | 0255816 |
| Dato | 17-08-2022 11:05:11 | | |
| Granskerfirma | Rambøll Danmark A/S | | |

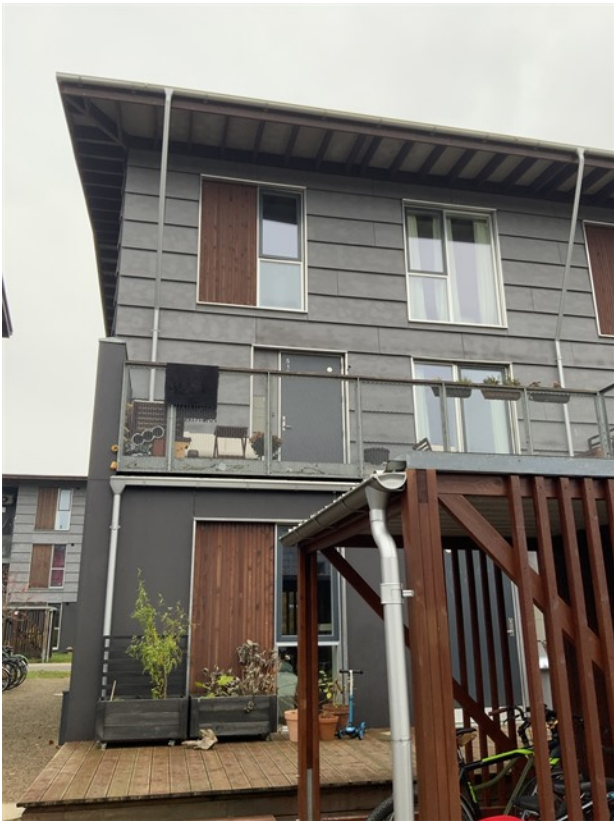
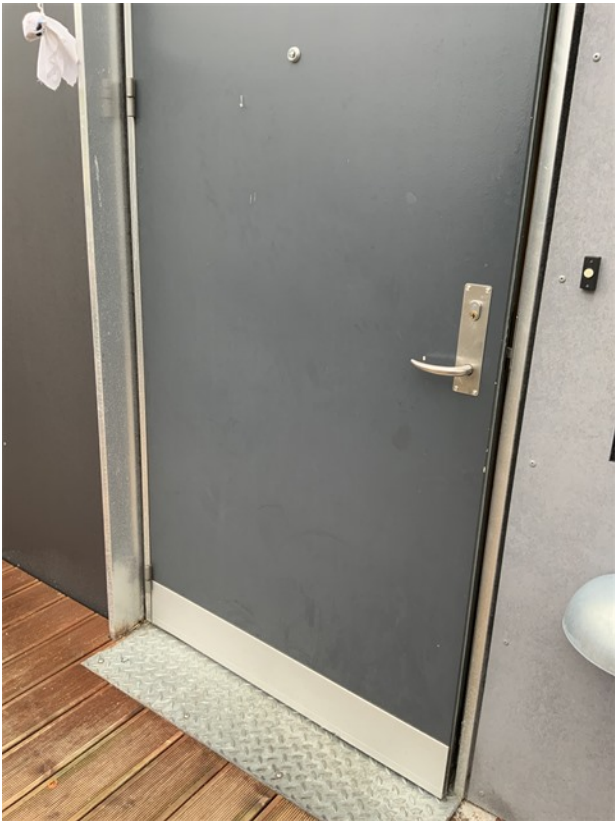
| Billeder | 116.26 Dør |

| Kommentarer/Bemærkninger | Hoveddørene binder meget, da det er en tung dør, og tynd ramme. Det gælder stort set alle døre for afdelingen. |

| Er god håndværksmæssig skik fulgt? | Nej |

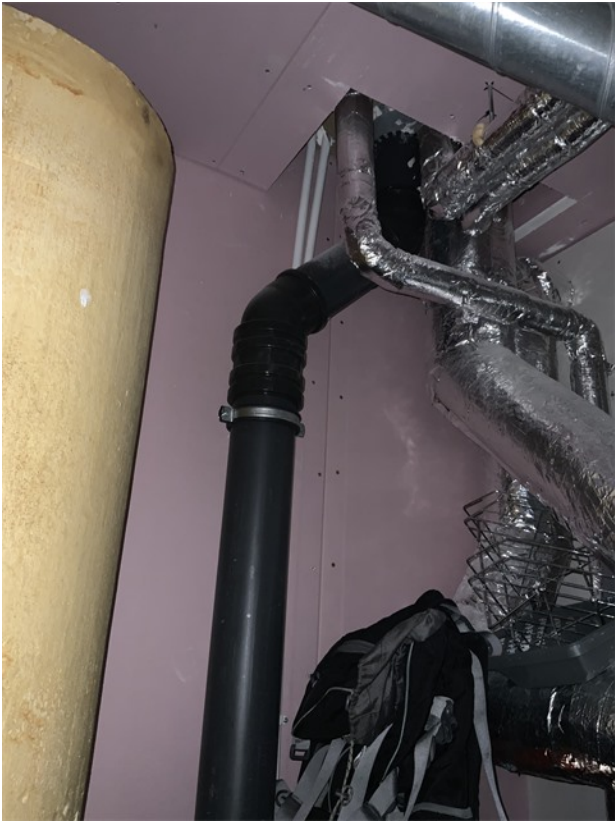
| Billeder | 116.51 Afløbssystem (samlet) |

| Fejl og mangler | 116.51 Afløbssystem (samlet) |
|---|---|
| Fejl og mangler | Der er oplysninger om skadedyr. |
| Kommentarer/Bemærkninger | Der er rotter i området. Det er på nuværende tidspunkt ved at blive udbedret. |
