# Tilstandsvurdering

| Overordnede oplysninger | | | |
|---|---|---|---|
| Afdelingsnavn | 1074-6, Sundbygård, AlmenBolig+ | Afdelingsnr. | 0255816 |
| Dato | 17-08-2022 11:05:11 | | |
| Granskerfirma | Rambøll Danmark A/S | | |

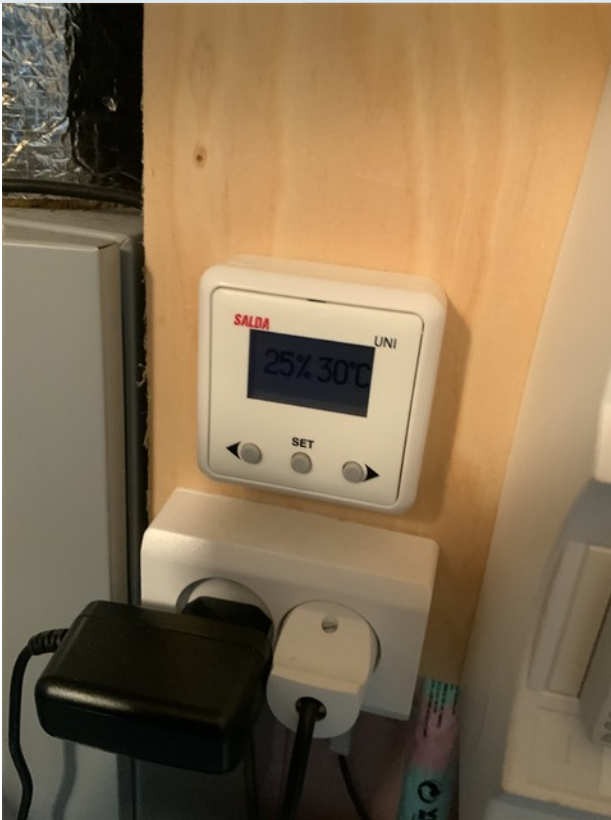
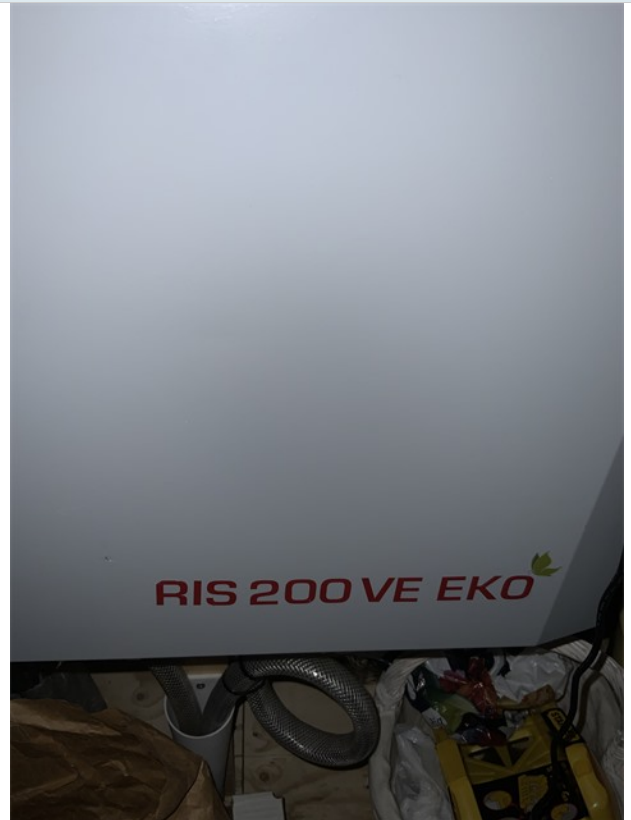
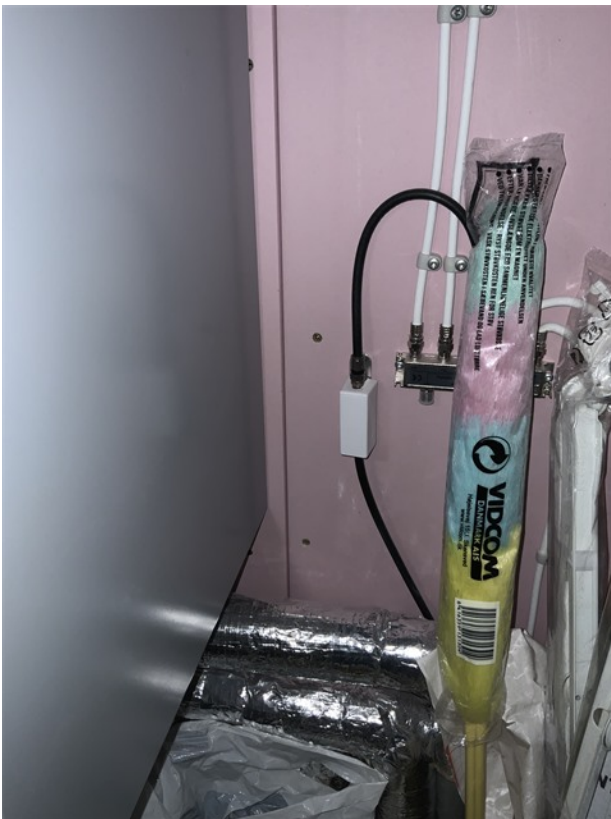
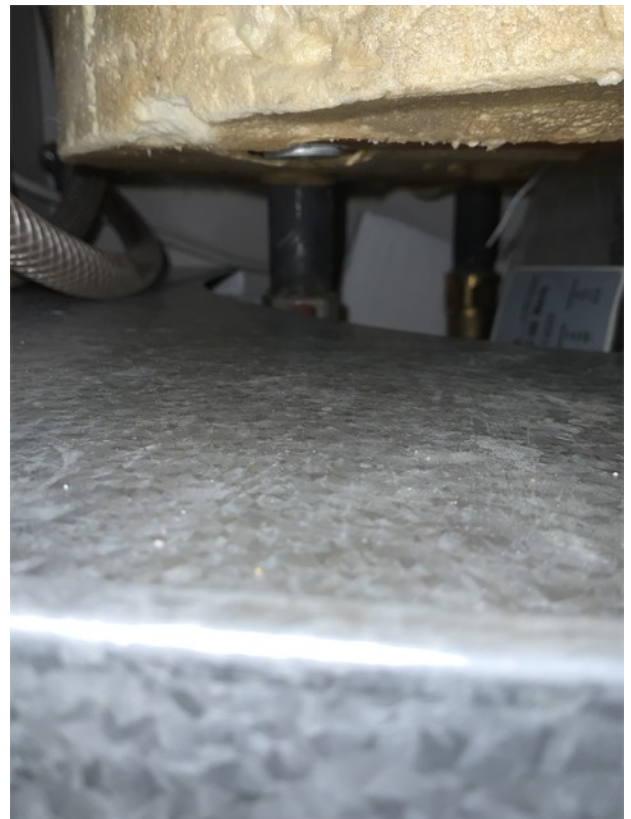
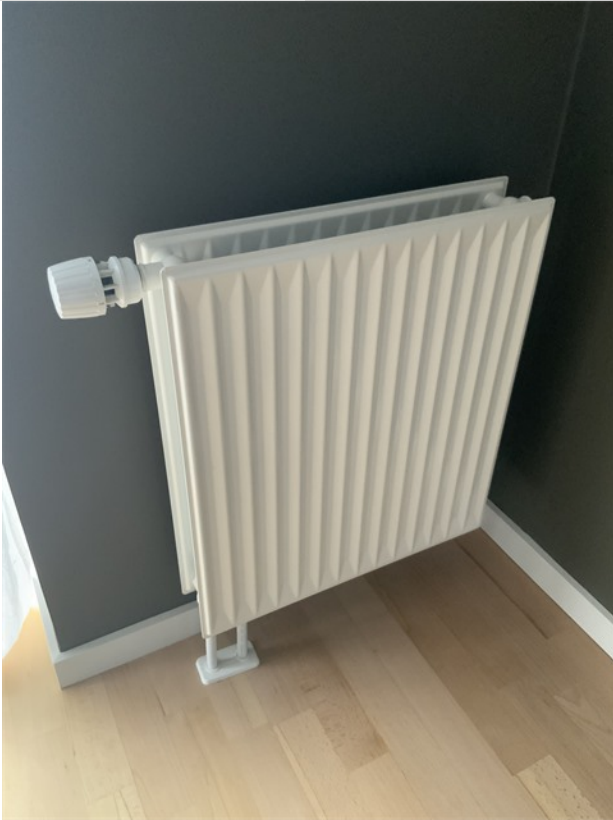
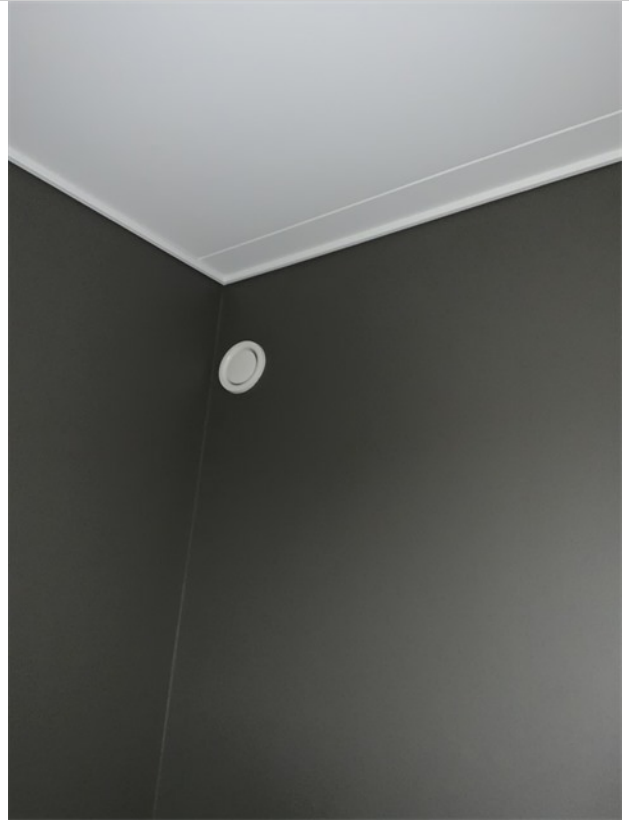
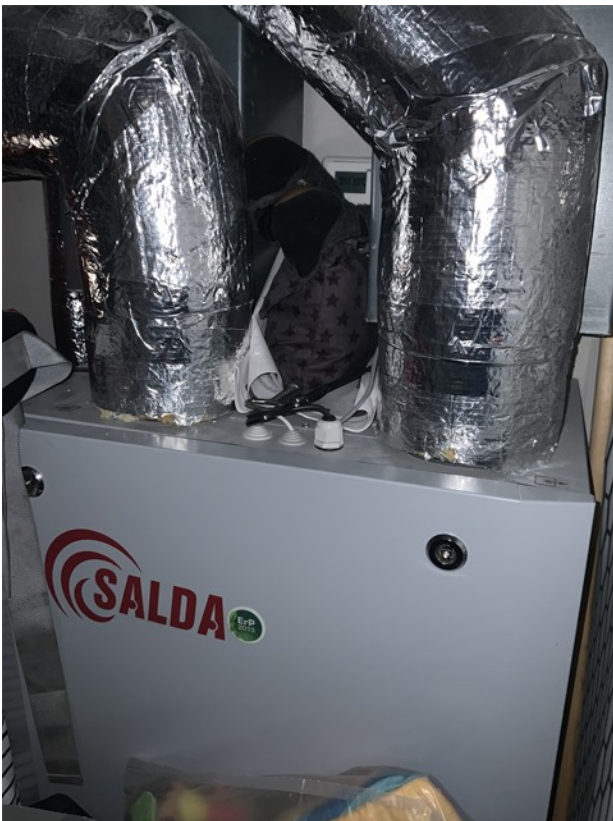
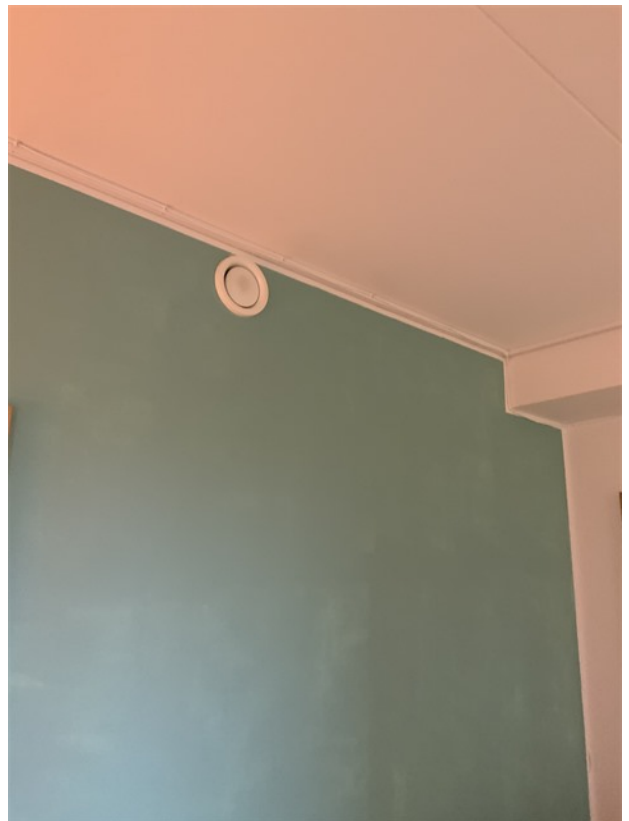
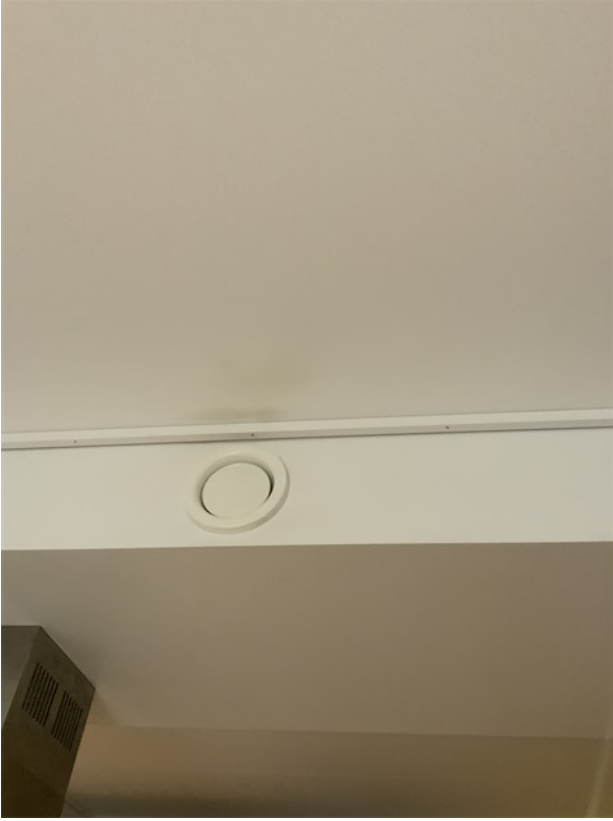
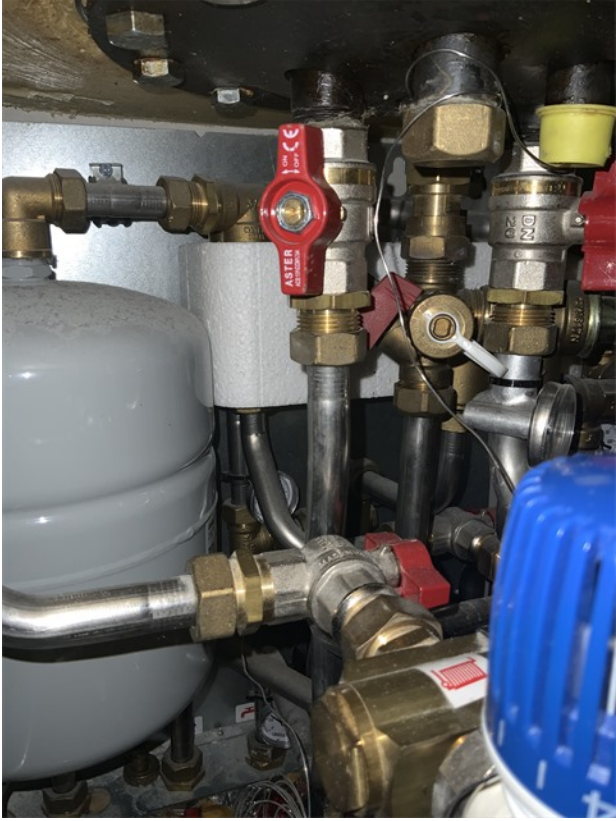
| Billeder | 116.55 Varmeanlæg (samlet) |

| Art/Byggesystem/Materiale | 116.55 Varmeanlæg (samlet) |
|---|---|
| Kommentarer/Bemærkninger | Fordelingsrør i både plast og rustfrit stål |

| Stand af bygningsdel | Normal |

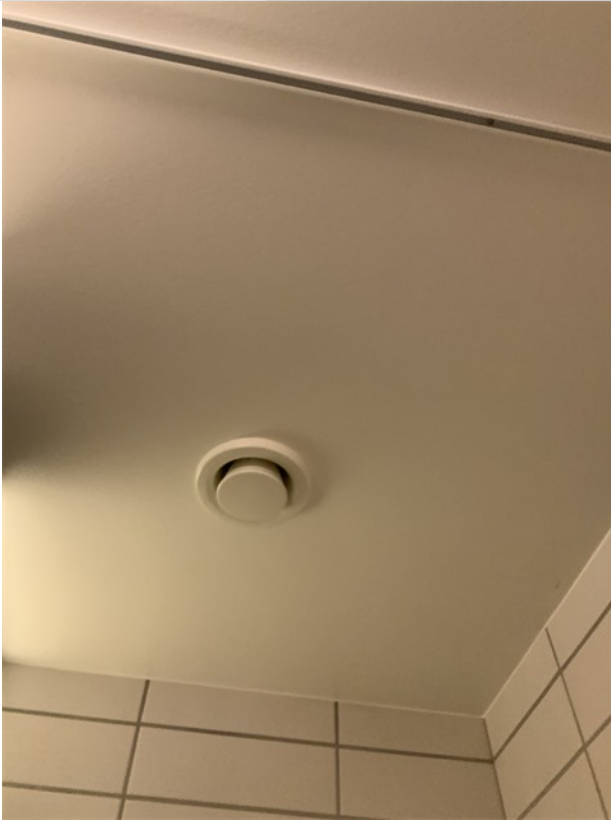
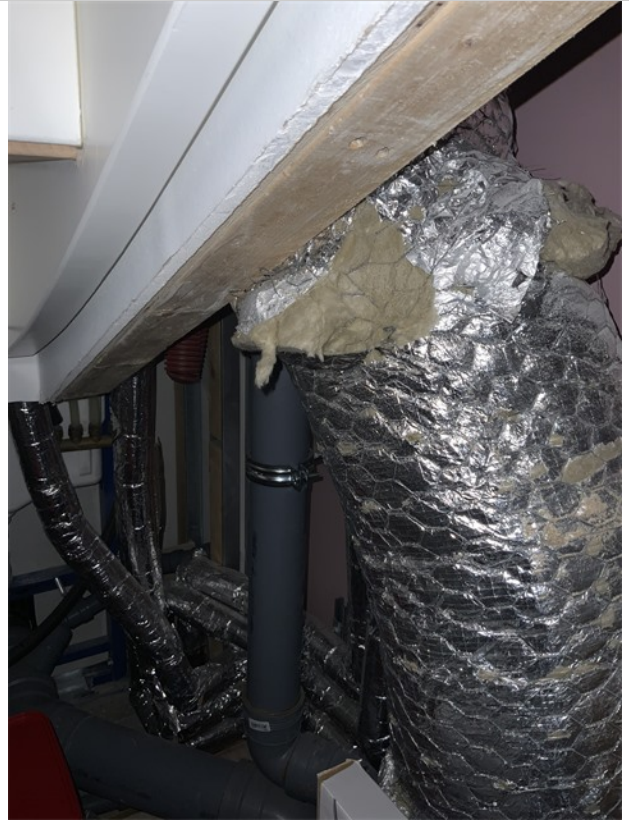
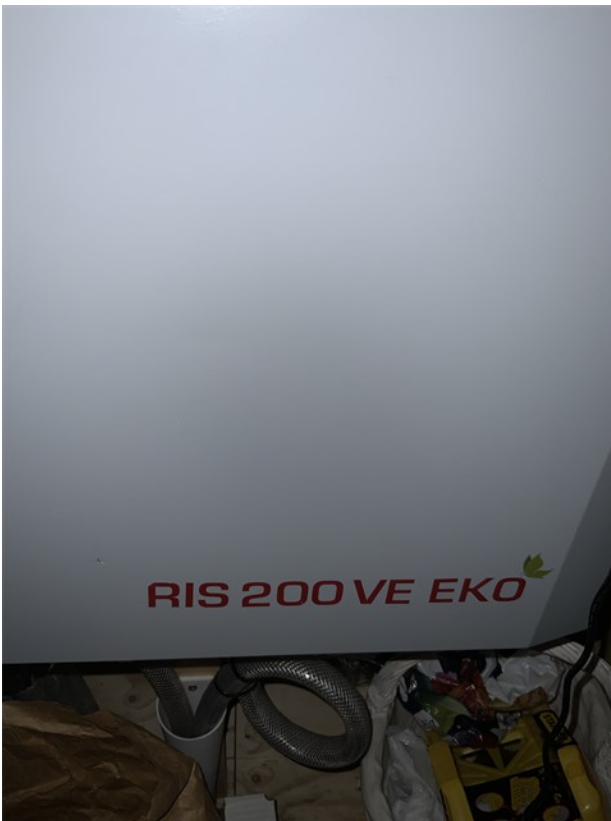
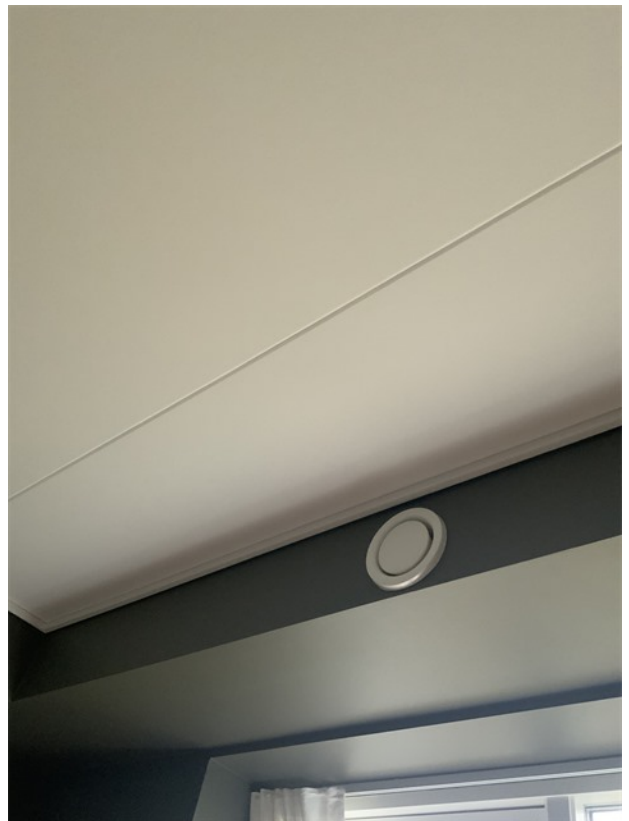
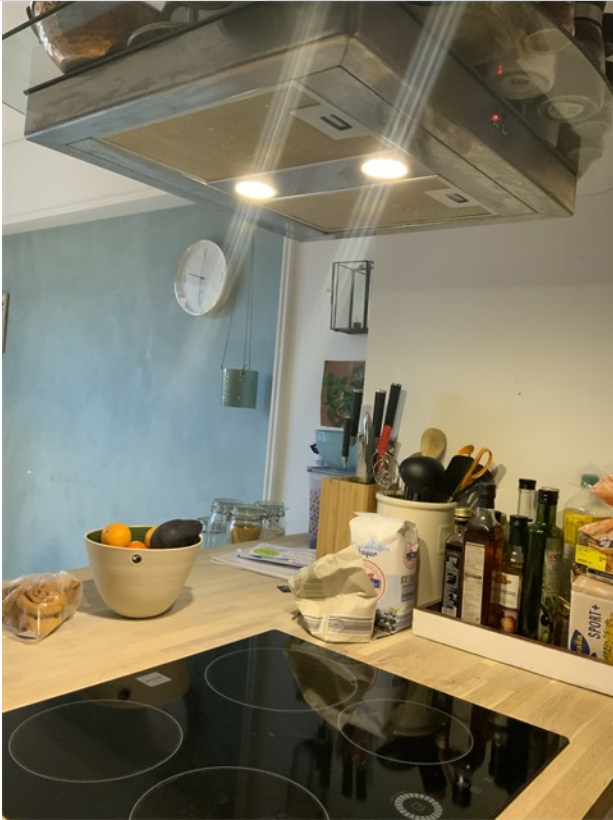
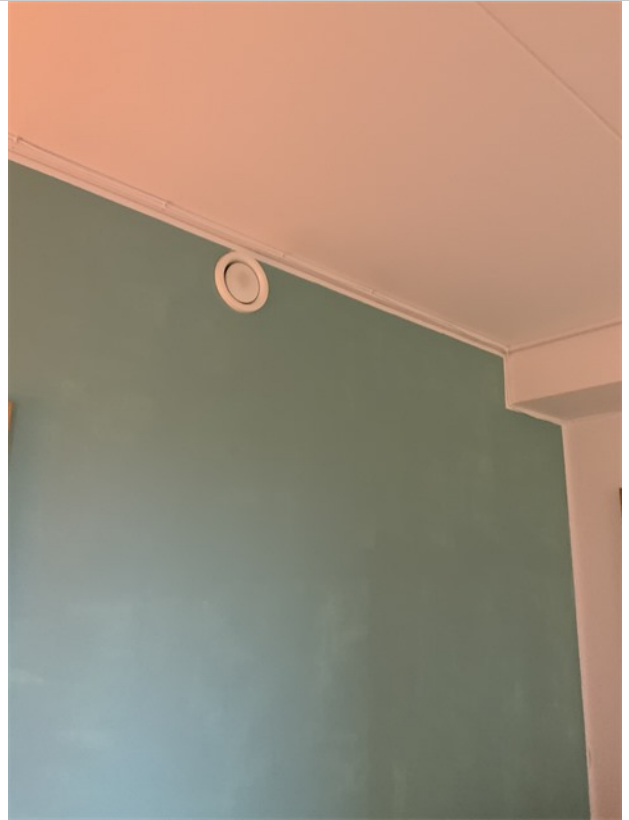
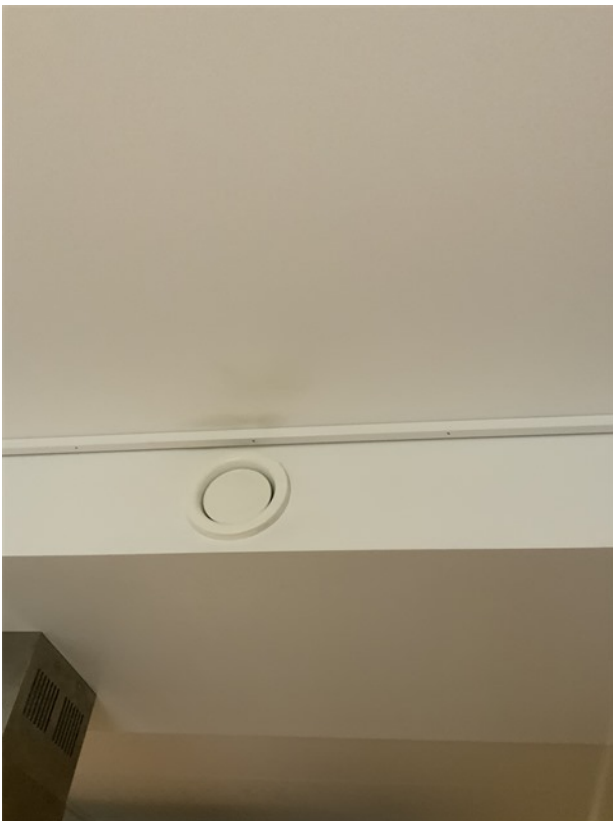
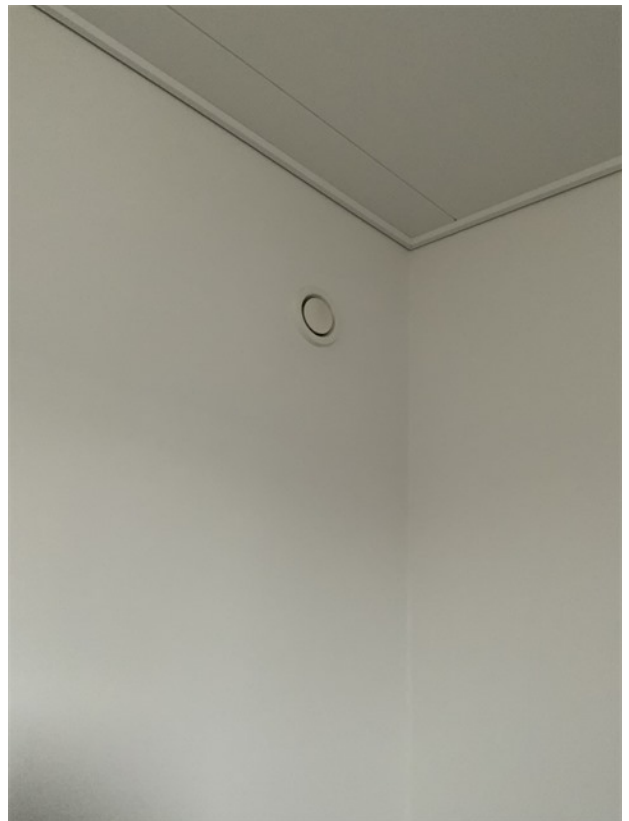
| <b>Billeder</b> | 116.57 Ventilationsanlæg (samlet) |

| Stand af bygningsdel | Normal |
